**Freie und Hansestadt Hamburg / Behörde für Stadtentwicklung und Umwelt  
Amt für Umweltschutz, Bodenschutz/Altlasten (U2), Billstr. 84, 20539 Hamburg  
WRRL Alster VII - Untersuchung von Altstandorten (Privatprogramm)**

**Fallbericht**

Projekt-Nr.: Verdachtsfläche(n): **6838-020/00**

Bezugsstraße und Hausnr.: **Weidestraße 43**

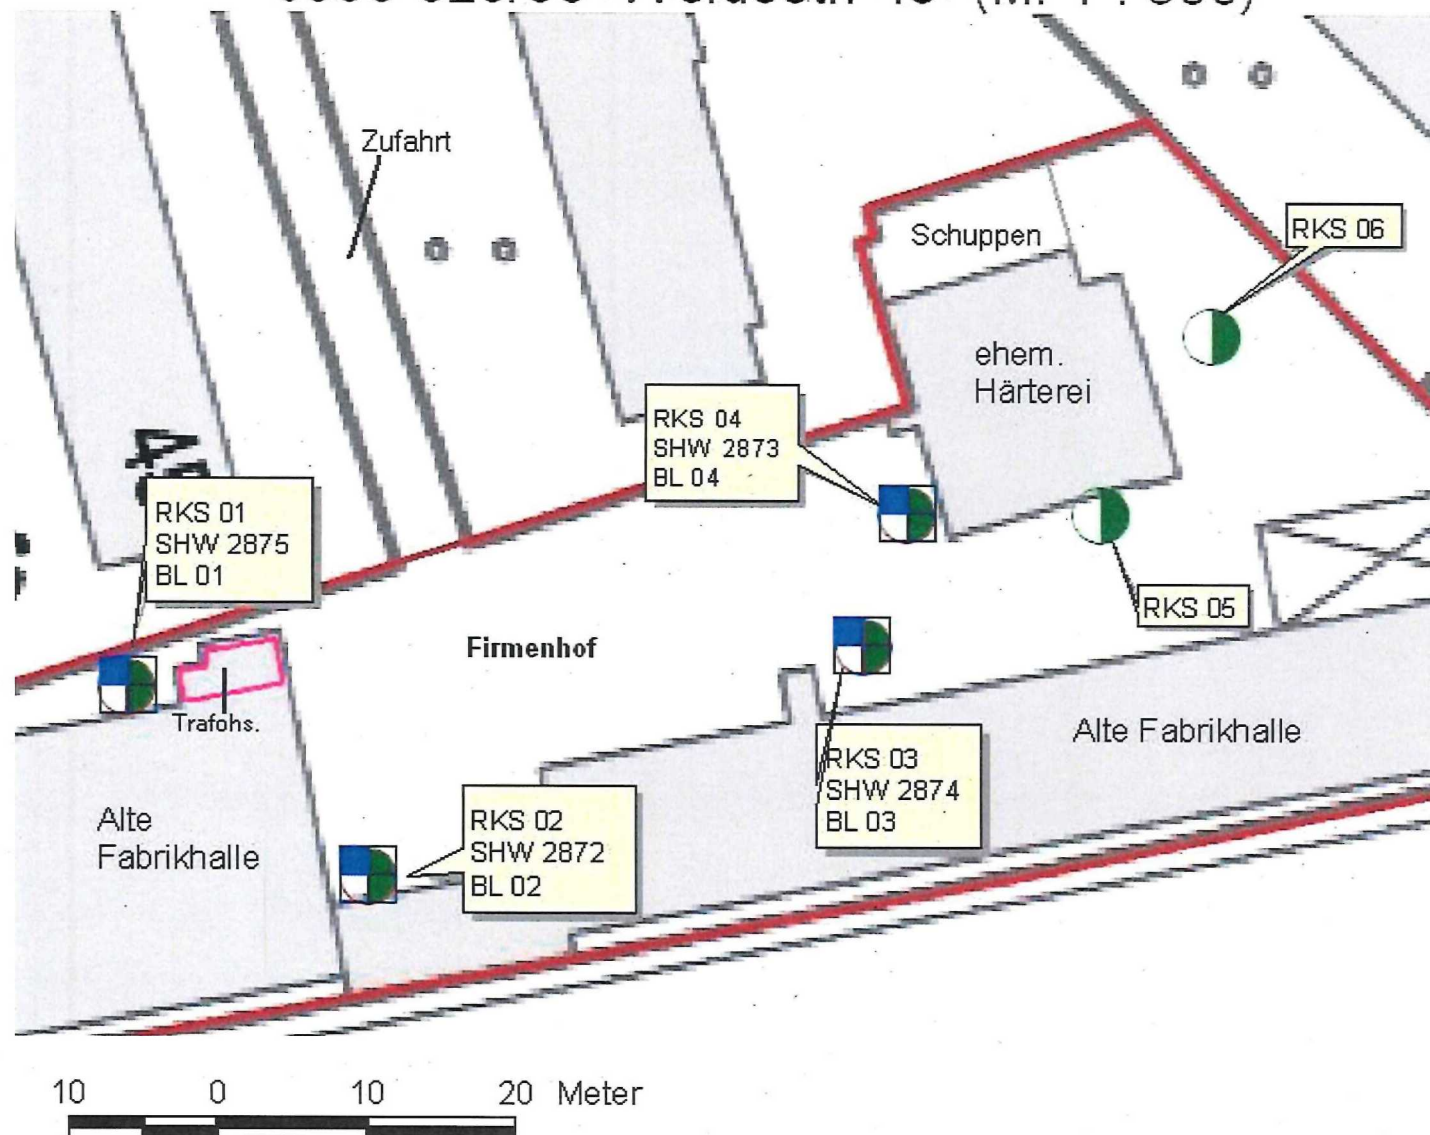
6838-020/00 Weidestr. 43 (M. 1 : 500)

Lage der Sondierungen  
RKS 01 - 06  
einschl. SHW u. BL
