Hamburg, den 14.09.2017

Orientierende Erkundung für Flächen im Geltungsbereich des zukünftigen B-Plans Barmbek-Süd 2 - hier: Grundstücke Weidestraße 17 und Berthastraße 10 - 30

Orientierende Schadstoffuntersuchung von Boden- und Oberboden

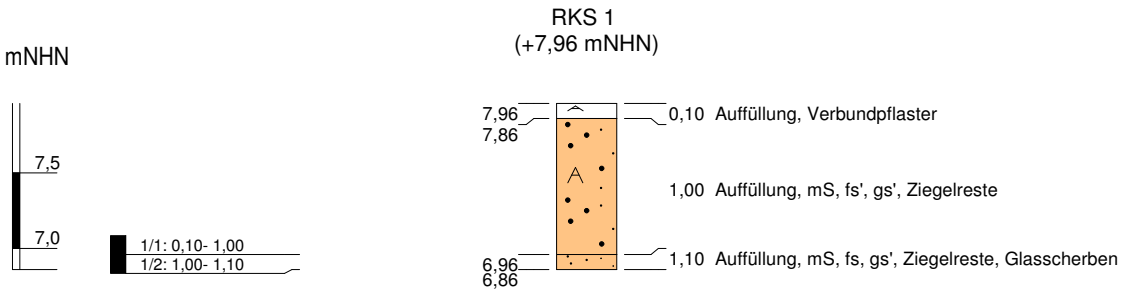
Projekt:	**Baugrund Barmbek Süd 2**		
Bohrung:	**RKS 1**		
Auftraggeber:	D. & W. Wißmann, Dipl.- Geographen	Rechtswert:	568682
Bohrfirma:	BWS GmbH	Hochwert:	5937213
Bearbeiter:	uf	Ansatzhöhe:	+7,96 mNHN
Bohrdatum:	03.07.2017	Endtiefe:	1,10 m

RKS 1 im Nordostteil des Busbetriebshofes, Abbruch wegen massiven Hindernisses

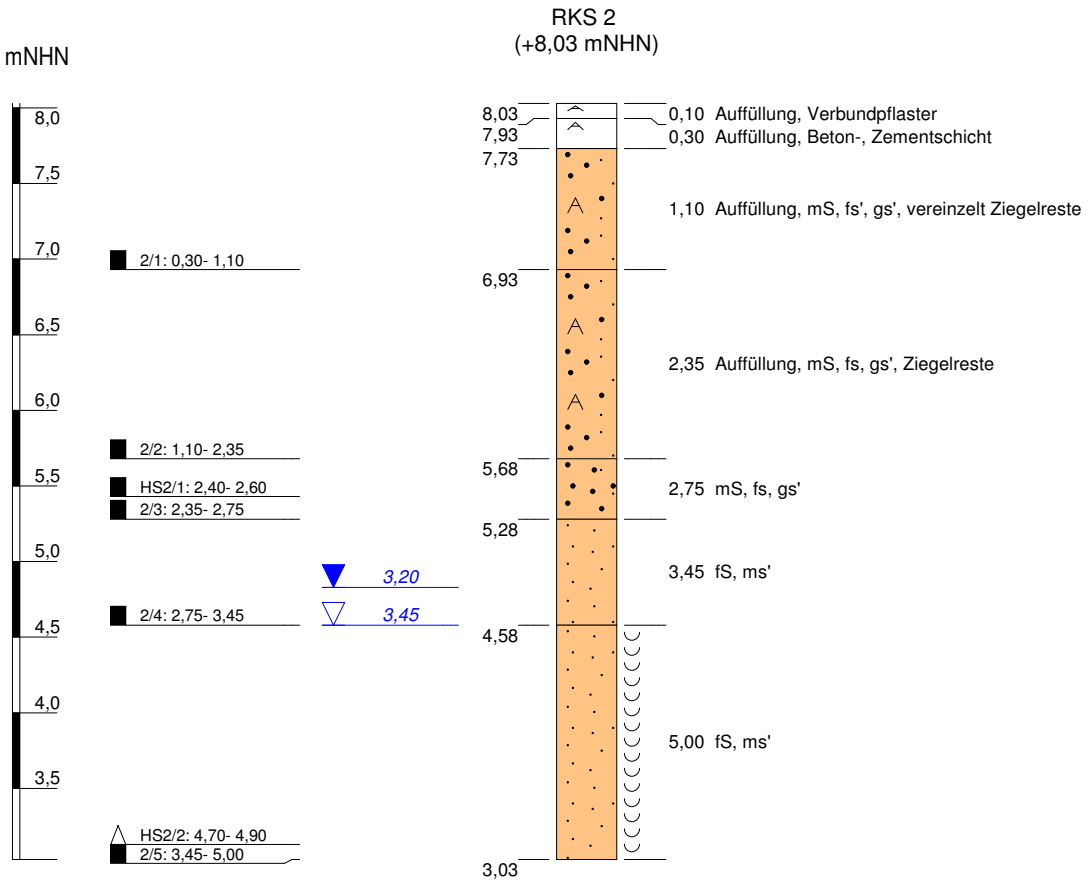
Projekt:	**Baugrund Barmbek Süd 2**		
Bohrung:	**RKS 2**		
Auftraggeber:	D. & W. Wißmann, Dipl.- Geographen	Rechtswert:	568654
Bohrfirma:	BWS GmbH	Hochwert:	5937205
Bearbeiter:	uf	Ansatzhöhe:	+8,03 mNHN
Bohrdatum:	03.07.2017	Endtiefe:	5,00 m

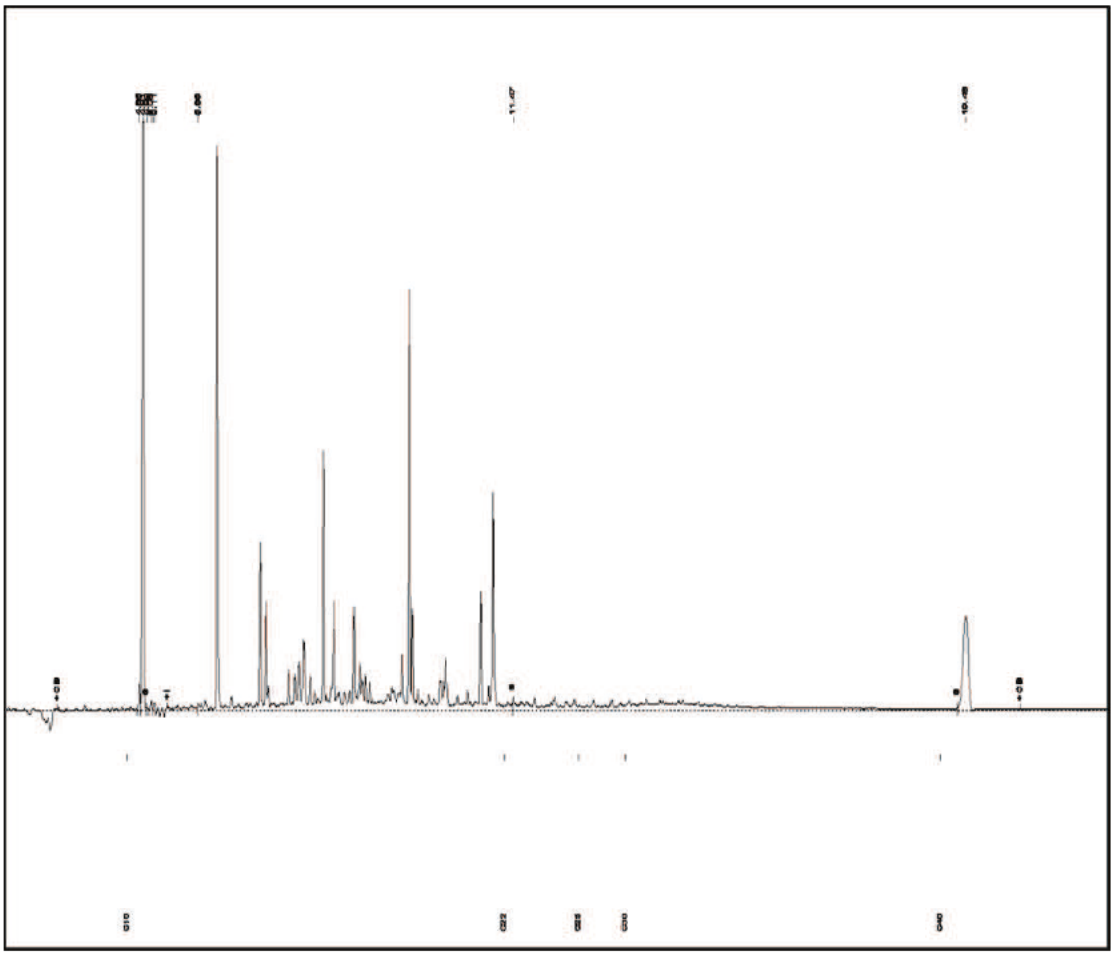
Tagebuchnr.	MKW-Index (C_{10} C_{40}) [mg/kg TM]	„mobiler" Anteil (C_{10} C_{22}) [mg/kg TM]	KW-Typ	PAK-DC-Test [mg/kg]
2017F00256/0	140	110	PAK

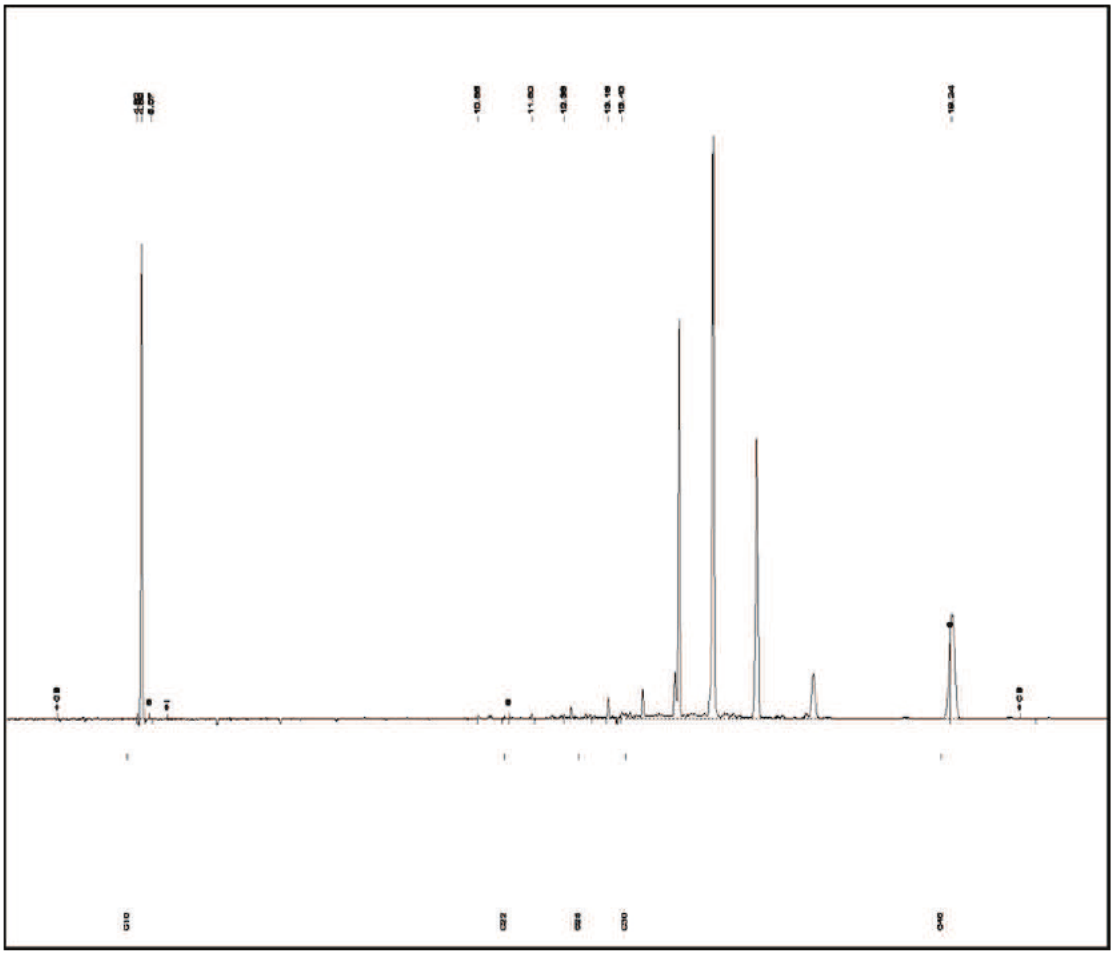
Tagebuchnr.	MKW-Index (C_{10} C_{40}) [mg/kg TM]	„mobiler" Anteil (C_{10} C_{22}) [mg/kg TM]	KW-Typ	PAK-DC-Test [mg/kg]
2017F00276/0	120	< 50	bio?

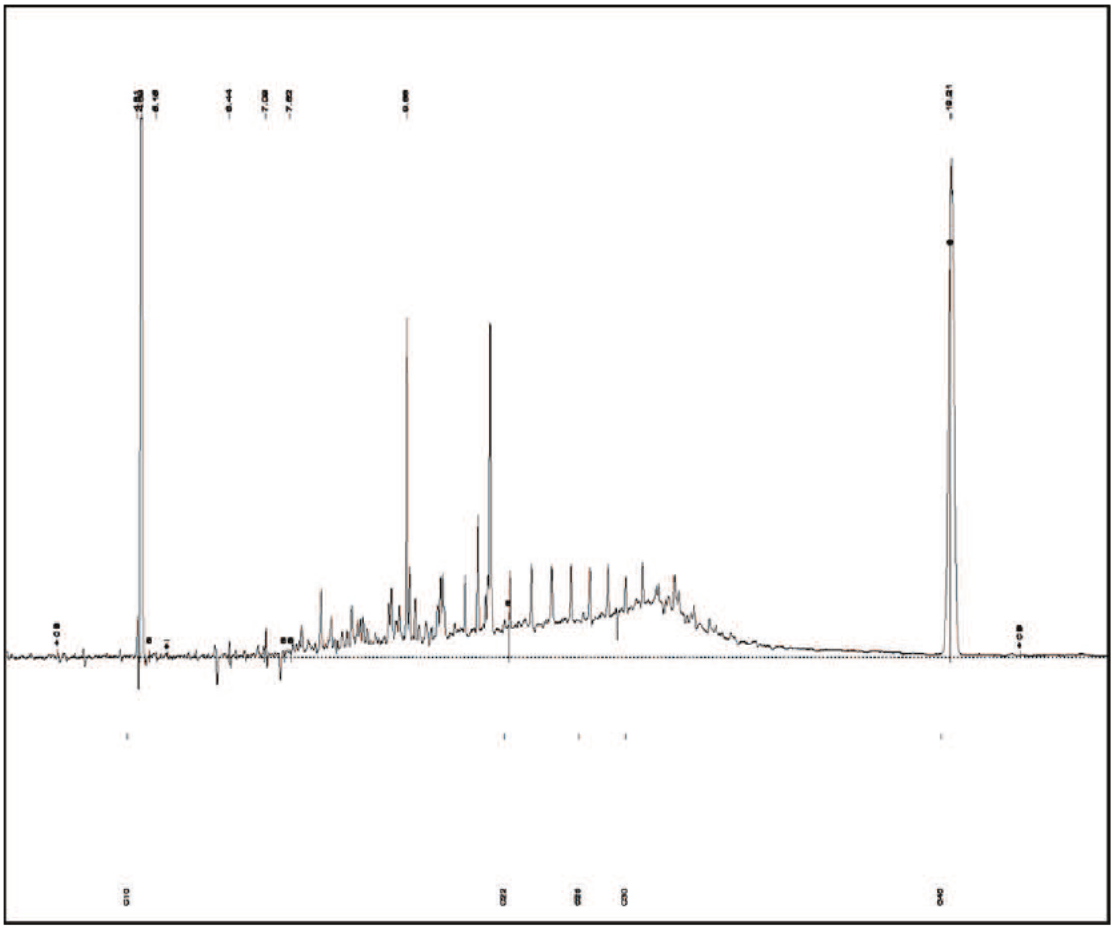
Tagebuchnr.	MKW-Index (C_{10} C_{40}) [mg/kg TM]	„mobiler" Anteil (C_{10} C_{22}) [mg/kg TM]	KW-Typ	PAK-DC-Test [mg/kg]
2017F00278/0	120	< 50	BT, P
